## DIAGNOSTICA E MODELLAZIONE PER L'ANALISI STRUTTURALE DI COSTRUZIONI ROMANE NELL'AREA VESUVIANA

In questo lavoro sono raccolte e discusse le recenti esperienze condotte sulla Casa del Tramezzo di Legno, edificio del sito archeologico di Ercolano, scelto fra i tanti quale reperto archeologico che ha suscitato interesse di studio per le sue particolarità e lo stato di conservazione. La sua facciata presenta una molteplicità di tessiture murarie e una varietà di materiali impiegati (figg. 1.a,b). Ogni sua fase ricostruttiva è stata il frutto di concezioni, mezzi e disponibilità di epoche diverse, tanto che si trovano in poco spazio più soluzioni che conferiscono così disomogeneità strutturale.

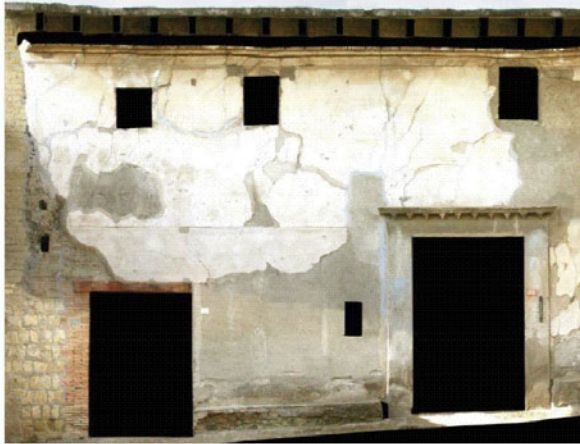
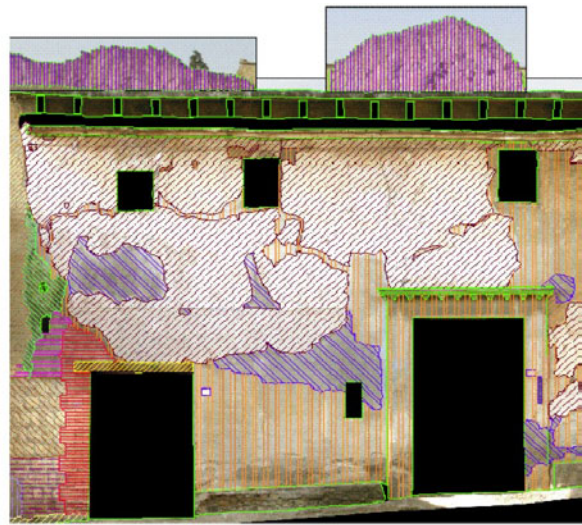
Fig. 1 (a) Ortofoto della facciata della Casa del Tramezzo di Legno e (b) identificazione delle tessiture murarie

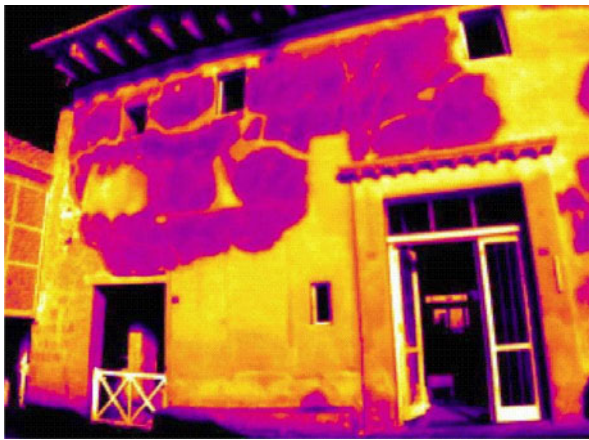
Fig. 2 Facciata della Casa del Tramezzo di Legno: (a) immagine ottenuta tramite Termografia e (b) modello ad Elementi Finiti (FEM) realizzato in ANSYS

In particolare vengono presentati i risultati ottenuti dall'applicazione di diverse tecniche non distruttive applicate quali la tecnica georadar, la tecnica ultrasonica di tipo impact-echo e la termografia e di come queste metodologie, per i diversi principi di funzionamento su cui si basano, ben si prestano ad un uso comparato e combinato dei dati acquisiti ai fini della valutazione strutturale in quanto la restituzione dei dati acquisiti ed elaborati avviene in forma di immagini bidimensionali che restituiscono i valori dei parametri misurati sia come mappe sovrapponibili all'immagine fotografica della superficie della facciata (fig. 2.a), che come pseudo-sezioni della sezione muraria. Questo costituisce la base per l'esecuzione di analisi strutturali (fig. 2.b) che consentono di formulare una diagnosi dello stato di salute del bene monumentale nello stato attuale (figg. 3.a,b). In altre parole vengono identificati i diversi elementi della costruzione, interpretate correttamente la natura e le cause dei dissesti eventualmente presenti, valutate la sicurezza nei riguardi dalle azioni all'uso del manufatto, anche tenendo presente il rischio nei riguardi di azioni ambientali rare. Tali valutazioni forniscono la base per l'individuazione dei possibili interventi migliorativi di restauro.
